C-30-108-000/CF-002

MODIFICATION INSTRUCTION

**HEATER HOSE TEE CONNECTOR REPLACEMENT
TRUCK, UTILITY, LIGHT, 4 BY 4, MILITARY DESIGN
ILTIS, CANADIAN SERIES
(BILINGUAL)**

1987-05-08

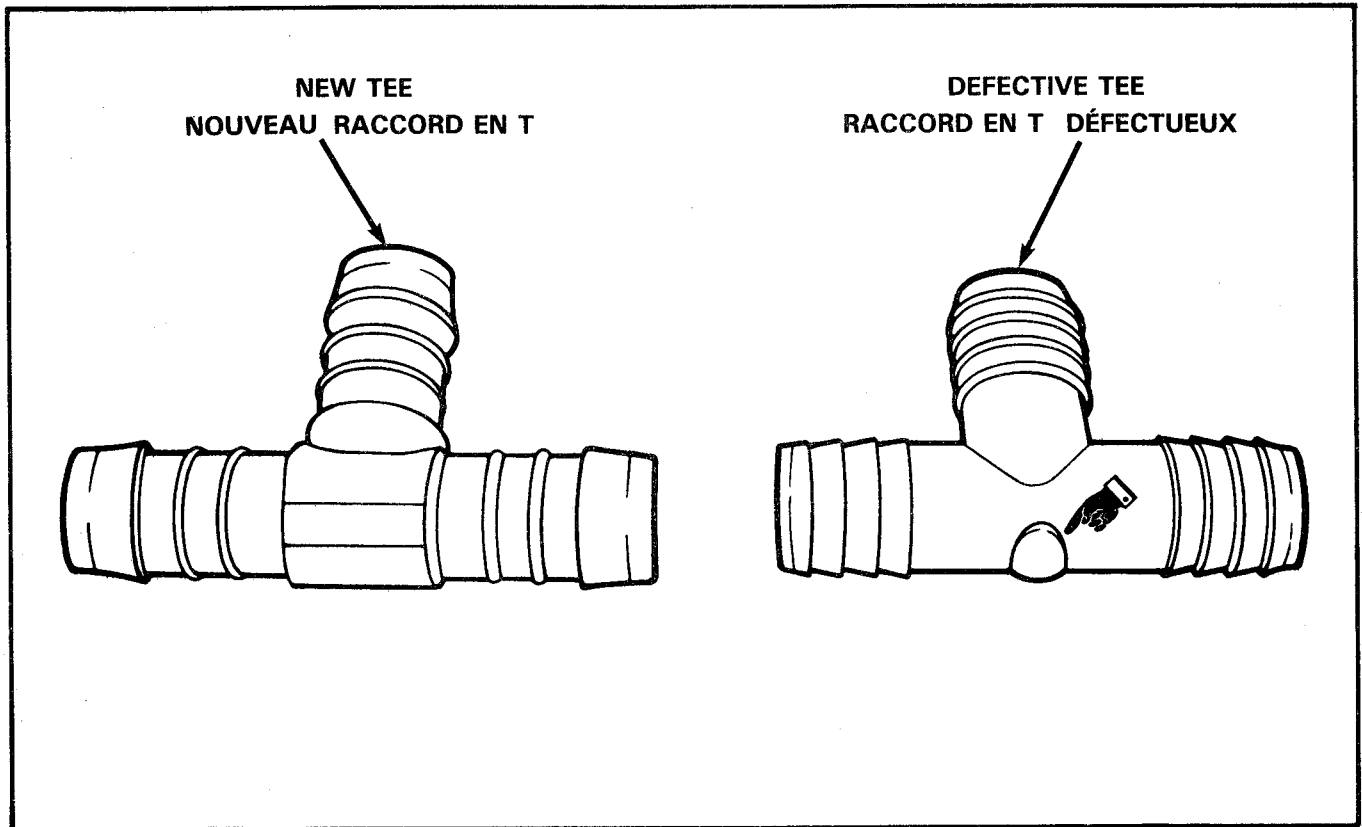
Figure 1 Defective and New Type Tee Connectors
Figure 1 Raccords en T défectueux et nouveau

The old tee connector can be identified by the small protection (bulge) at the centre of the tee connector (see pointing hand in Figure 1).

Le vieux raccord en T se reconnaît à son petit renflement au centre (voir la main à l'index pointé sur la figure 1).
